Altistumisen hallinta kiinteistöjen korjaustarpeen priorisoinnissa

Veli-Matti Pietarinen
Ramboll Finland Oy

Esimerkkikohteen taustatiedot

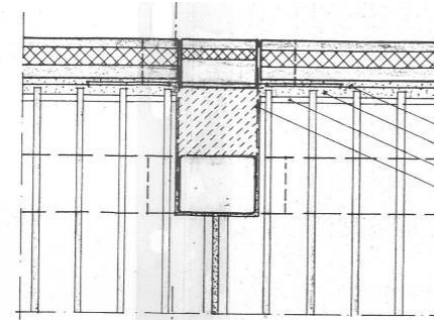
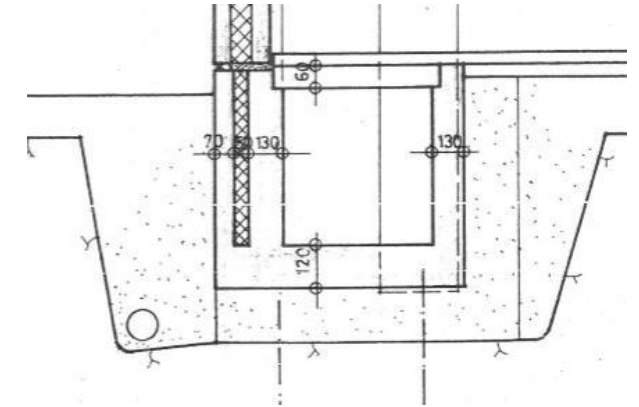
Esimerkkikohde, alapohjarakenne kosteus- ja sisäilmateknisen kuntotutkimukset tulokset

Laaja-alaiset ja merkittävät epäpuhtauslähteet

- Maanvarainen talotekniikkakanaali rakennuksen molemmilla sivuilla
 - Ilmayhteys ensimmäiseen kerrokseen sekä ylempiin kerroksiin hormien kautta
- Ilmavuodot alapohjan täyttömaasta kantavien seinien ja alapohjan liitoskohdista

- Alapohjan ja ulkoseinän liitoksen tiivistyskorjaus
 - Vedeneriste + kumibutyylinauha
- Talotekniikkakanaalin läpivientien tiivistys
 - Juotosvalu + vedeneriste
- Vaurioituneiden muovimattopinnoitteiden sekä tasoite- ja liimakerrosten poistaminen (AP + VP), yhteensä 150 m²
 - Aktiivihiilimatto (cTrap), jonka päälle laminaattipinnoite
- Palo-ovien kynnysten ja alapohjan liitoksen tiivistyskorjaus
- Talotekniikkakanaalien tarkastusluukkujen tiivistäminen

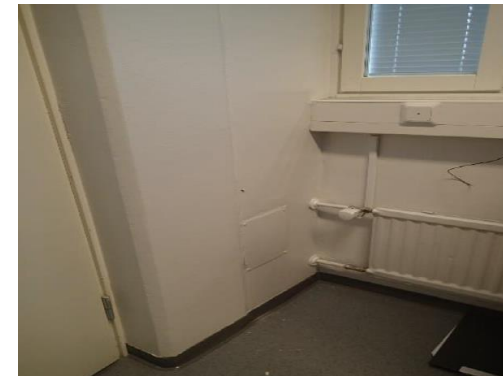
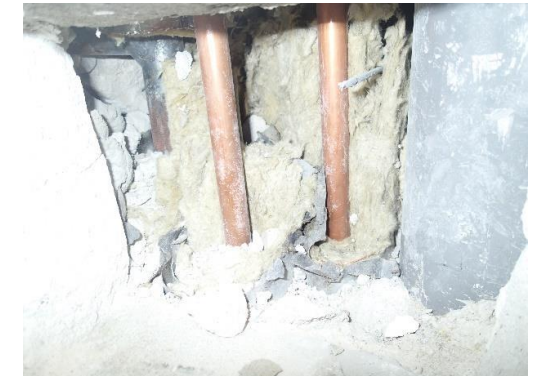
Paikalliset tai vähäiset epäpuhtauslähteet

- Koneellisesti tuulettuvan lattian ja ulkoseinän liitoksissa vähäisiä / pistemäisiä vuotoja alapohjan täyttömaasta, yhteensä 400 m²
- Lattiapinnoitevaurioita yksittäisissä tiloissa, yhteensä 150 m²
- Palo-ovien kynnyksen ja alapohjan liitoksessa vuotoja
- Kantavien pilarien ja alapohjan liitoksessa vuotoja
- Yksittäisen kantavan väliseinän ja alapohjan liitoksessa vuotoja
- Talotekniikan tarkastusluukut epätiivittä

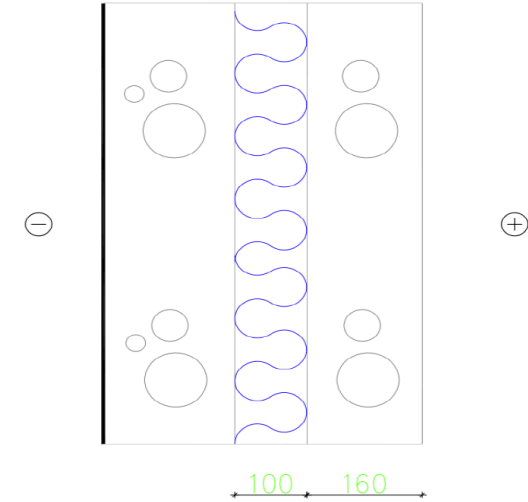
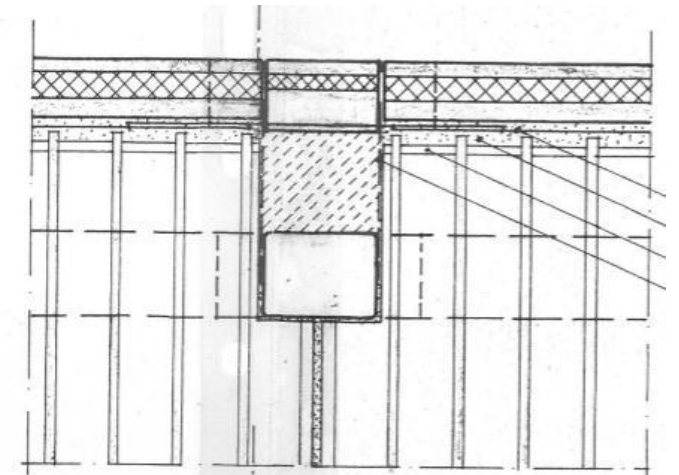
Esimerkkikohde, maanvastainen seinärakenne kosteus- ja sisäilmateknisen kuntotutkimukset tulokset

Laaja-alaiset epäpuhtauslähteet

- Sandwich-rakenteen mineraalivillaeristekerroksen laaja-alaiset vauriot, joista todettu merkittäviä vuotoilmavirtauksia sisäilmaan

Paikalliset epäpuhtauslähteet

- Pistemäisiä ja vähäisiä vuotoja ikkunarakenteen ja ulkoseinän liitoksessa (yksittäiset tilat)
- VSS-tilan maali- ja tasoitekerroksen vauriot
 - VSS-tiloissa henkilökunnan tauko- ja sosiaalitiloja

Alapohjan ja maanvastaisen seinärakenteen liitoksen tiivistys

- Vedeneristemassa + kumibutyylinauha

Elementtisaumojen tiivistys, rakennuksen päädyissä olevat pilarit

VSS-tiloissa olevien sosiaali- ja taukotilojen käytöstä poistaminen ja tilojen alipaineistaminen ympäröiviin tiloihin nähden

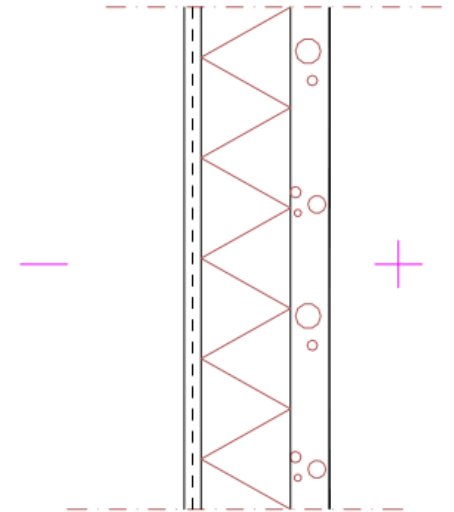
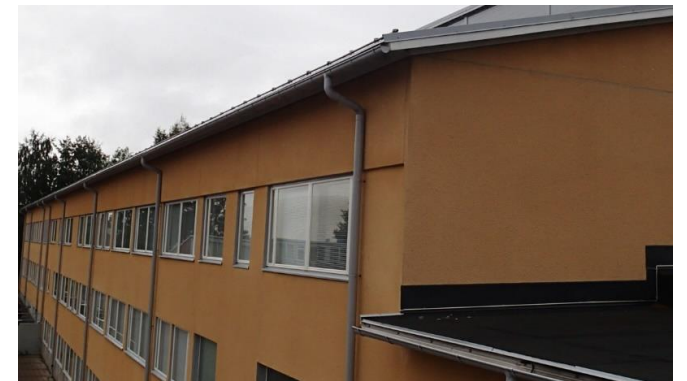
Esimerkkikohde, ulkoseinärakenne kosteus- ja sisäilmateknisen kuntotutkimukset tulokset

Ei todettu laaja-alaisia epäpuhtauslähteitä tai vaurioita

- Sandwich-elementtirakenteisen ulkoseinän julkisivuelementti ja eristekerros uusittu peruskorjauksessa
- Ikkunarakenteet uusittu peruskorjauksessa

Vähäiset epäpuhtauslähteet

- Ikkunarakenteen ja ulkoseinän liitoksen pistemäiset ja vähäiset vuotoilmavirtaukset
- Pilarien kohdalla olevien elementtisaumojen kautta tulevat vuotoilmavirtaukset ulkoseinärakenteista

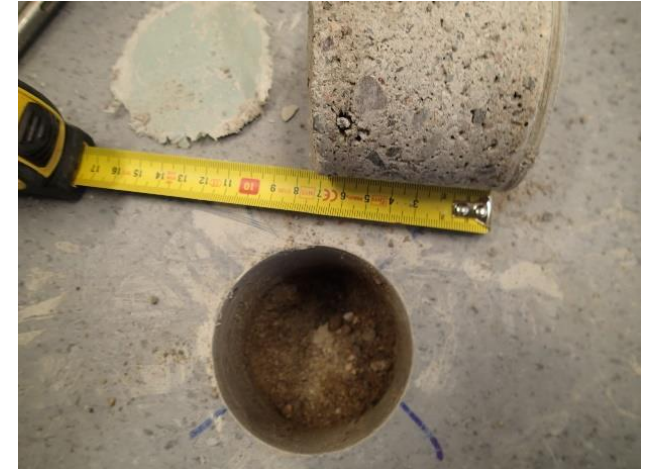
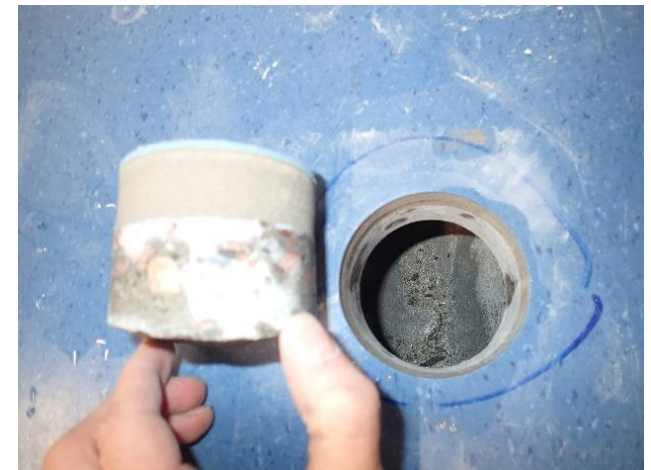
Esimerkkikohde, välipohjarakenne kosteus- ja sisäilmateknisen kuntotutkimukset tulokset

- **Ei todettu laaja-alaisia epäpuhtauslähteitä tai vaurioita**
 - Välipohjarakenteena ontelolaatasto, pinnoitteet uusittu peruskorjauksessa
- **Paikalliset epäpuhtauslähteet**
 - VSS-kattorakenteessa poikkeavaa kosteutta
 - Muovimattopinnoitteen vauriot
 - VSS-kattorakenteen hiekkakerroksesta vuotoilmavirtauksia sisäilmaan

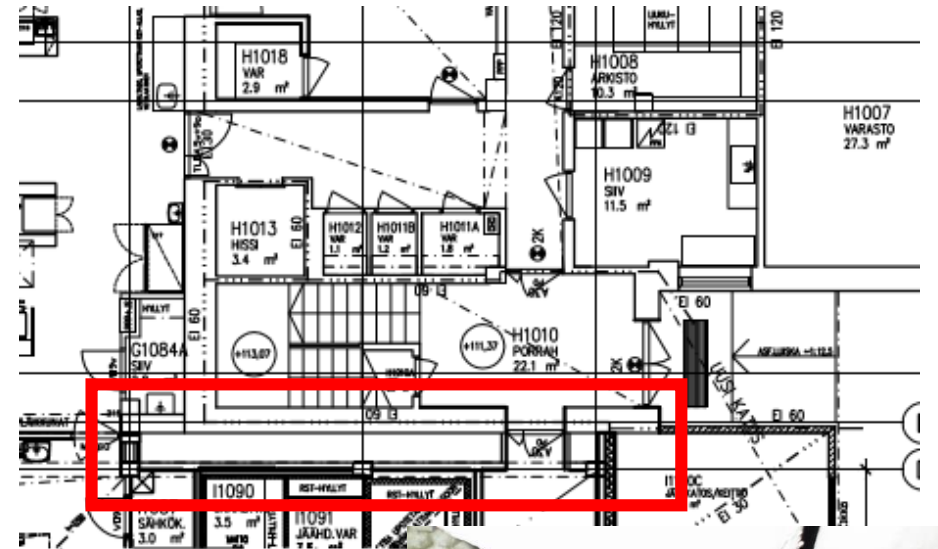
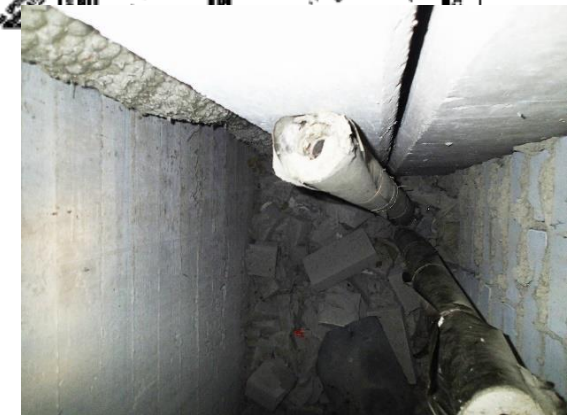
Esimerkkikohde, liittymäalueet viereisiin rakennuksiin kosteus- ja sisäilmateknisen kuntotutkimukset tulokset

- **Laaja-alaiset epäpuhtauslähteet**
- Keittiö- ja ruokala 2,2 metriä koulurakennuksen ensimmäistä kerrosta alempana
 - Osittain maanvastaiset seinärakenteet
 - Alapohjan ja seinän liitoksen kautta vuotoja
 - Maanvastaisissa seinärakenteissa todettiin vaurioita
- **Paikalliset epäpuhtauslähteet**
 - Liittymäalueella talotekniikkahormi, jonka kautta epäpuhtauksia vuotoilmavirtausten mukana työtiloihin

- Maanvastaisten seinärakenteiden tiivistyskorjaukset
 - Vedeneristemassa + vahvikenauha
- Eri rakennusaikakautena tehtyjen rakennusten liitoksessa olevan talotekniikkahormin puhdistaminen, maapohjan betonointi
 - Hormin ja rappukäytävien liitosten tiivistyskorjaus (koteloinnin tiivistys vedeneristemassalla)
 - Hormien läpivientien tiiviiden parantaminen (uretaanivaahdotus)
 - Näkyvien (merkittävien) ilmavuotokohtien tiivistäminen
 - Hormin koneellinen alipaineistaminen ympäröiviin tiloihin nähden

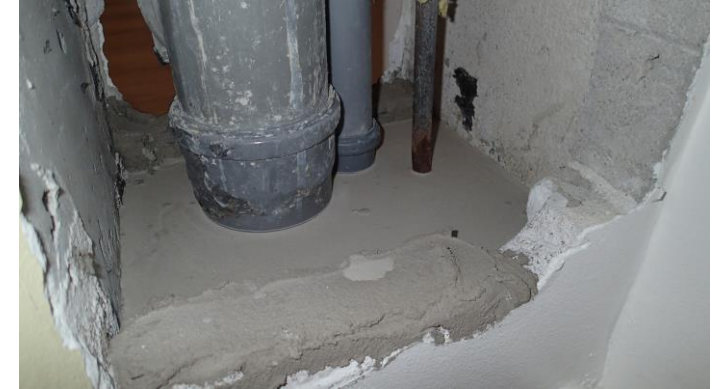
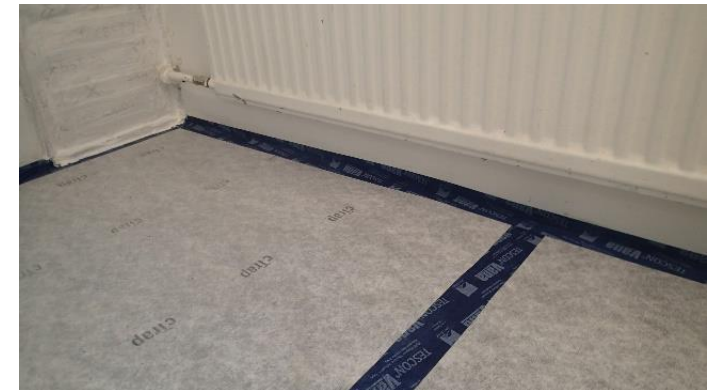
Alapohjarakenne

käyttöikätaavoite 1 – 5 vuotta, korjausratkaisut ja laadunvarmistus

Korjausten laadunvarmistus: Tiivistyskorjausten laadunvarmistuskokeet, toteutunut tiiviystaso 2 (RT14-11197)

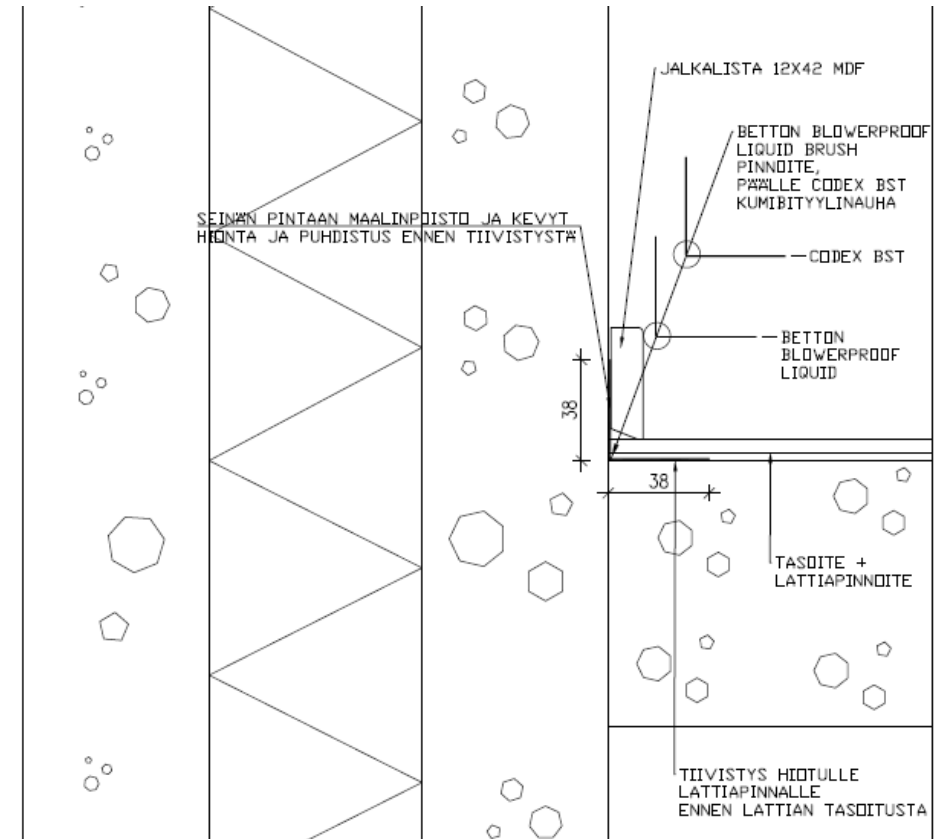
Maanvastainen seinärakenne käyttöikätaivoite 1 – 5 vuotta, korjausratkaisut ja laadunvarmistus

Maanvastainen seinärakenne

Korjausten laadunvarmistus

Tiivistyskorjausten laadunvarmistuskokeet, toteutunut tiiviystaso 2 korjatuilla kohdilla (RT14-11197)

VSS-tilojen alipaineisuuden varmistaminen seurantamittauksilla
